تقرير
حول أعمال التنقيب والترميم
في الزبارة ومروب
الموسم الأول والثاني والثالث
٨٣ - ١٩٨٤ م

المجلد الأول

مدينة الزبارة

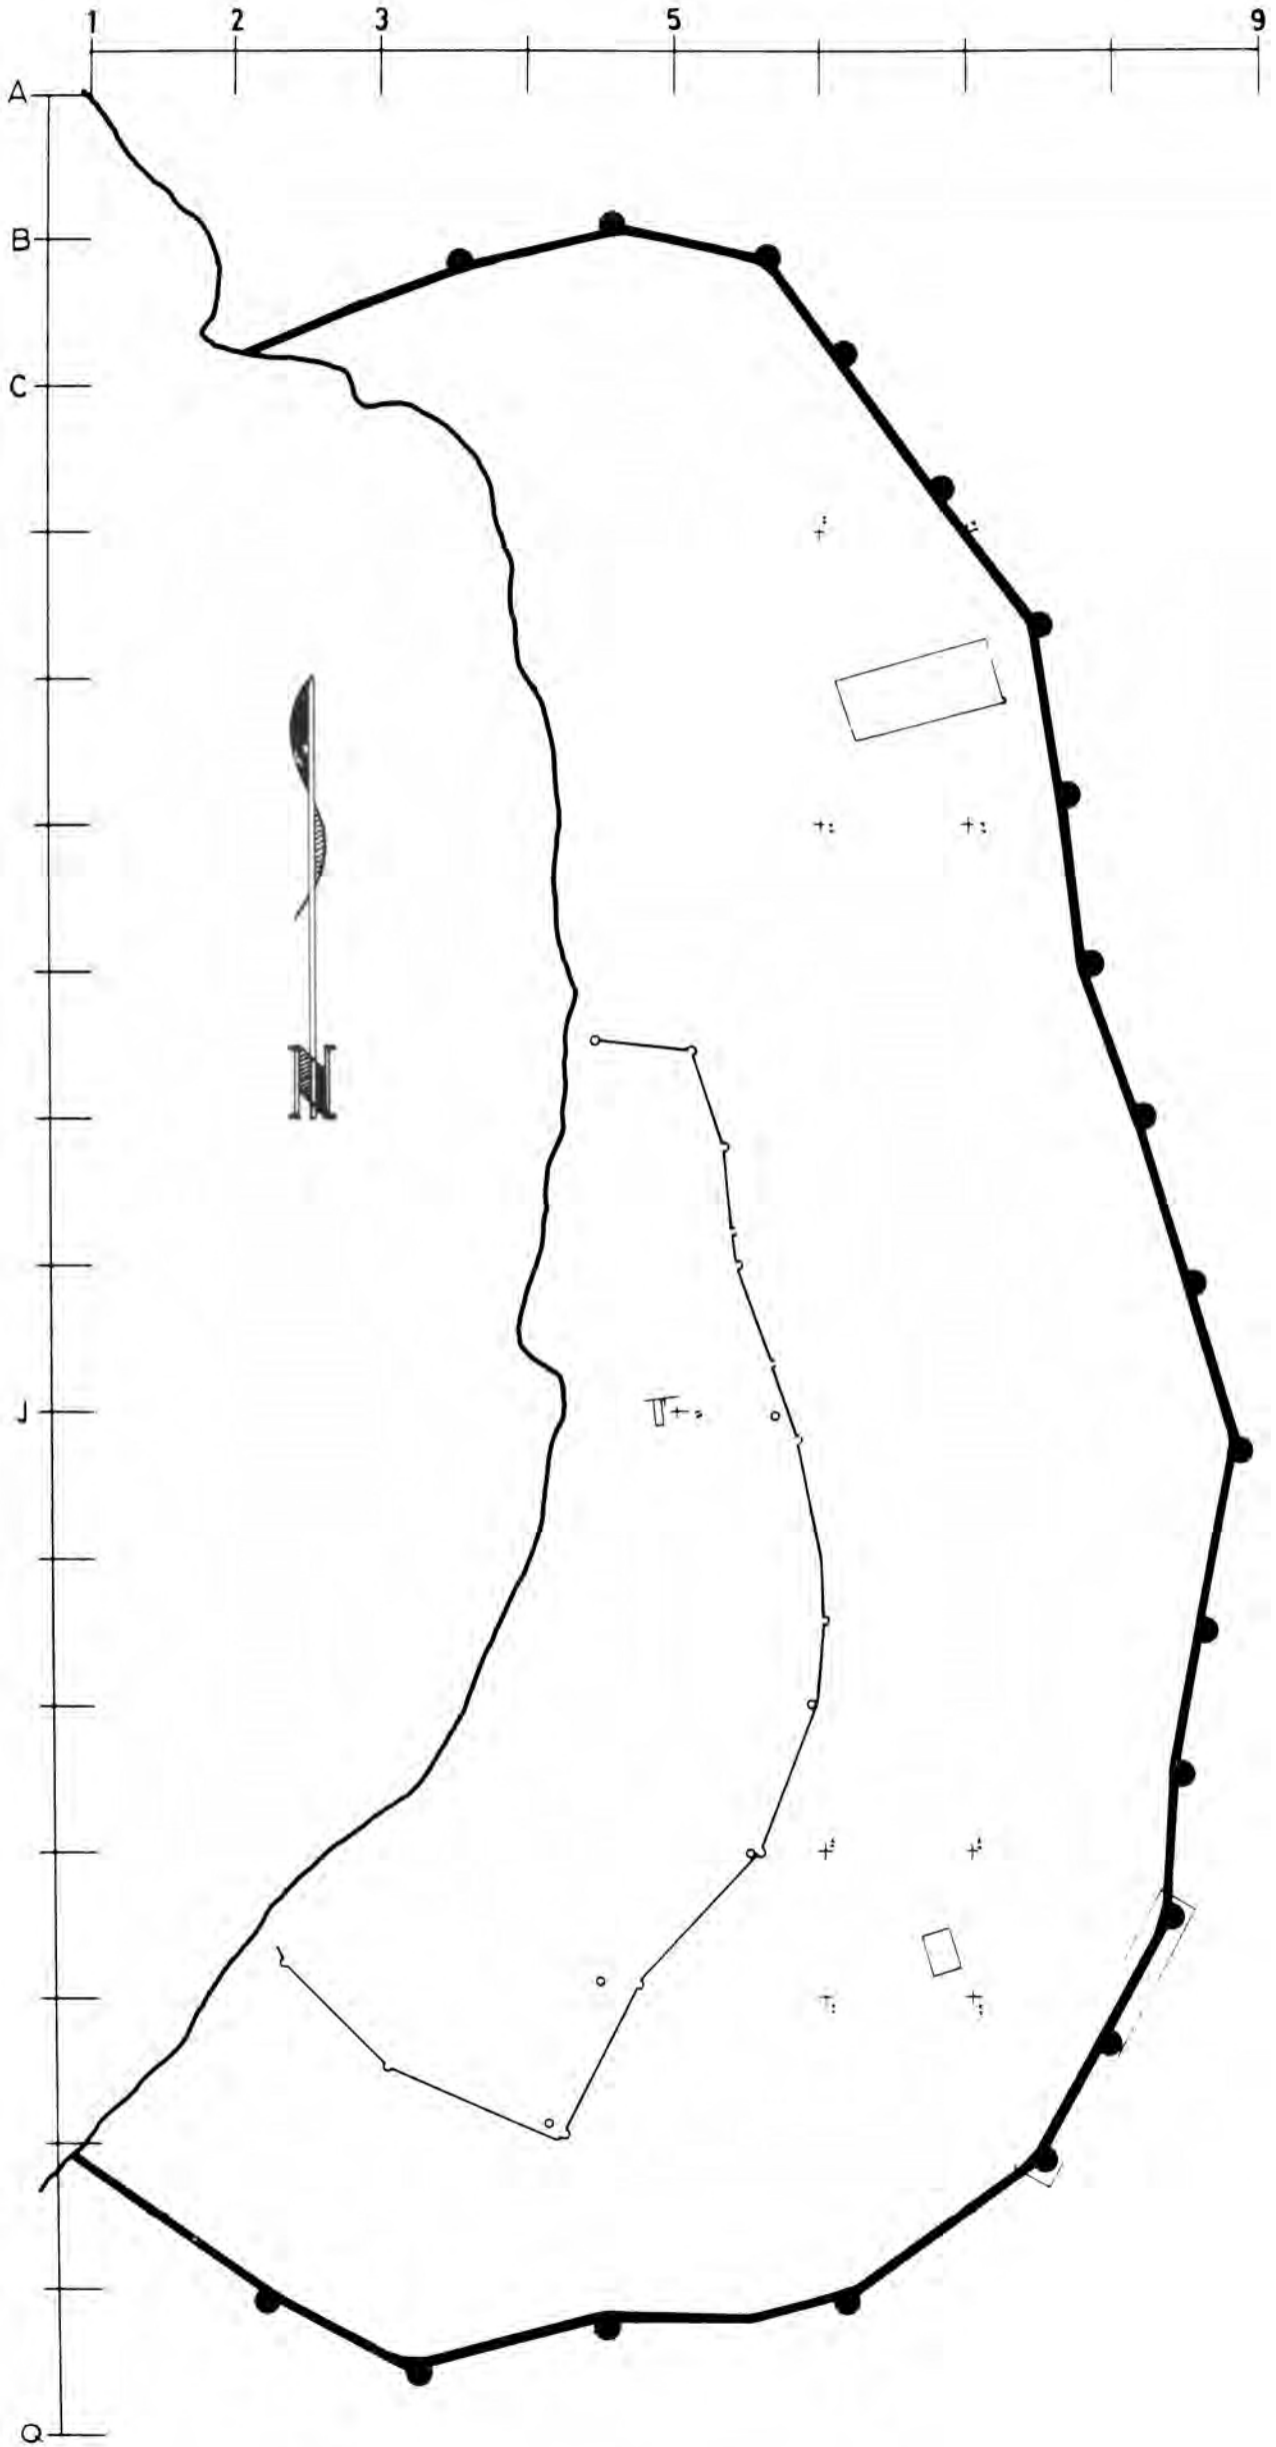
الزبارة - مخطط المدينة يظهر من خلاله حجم المدينة والأماكن التي تم التفتيش بها .

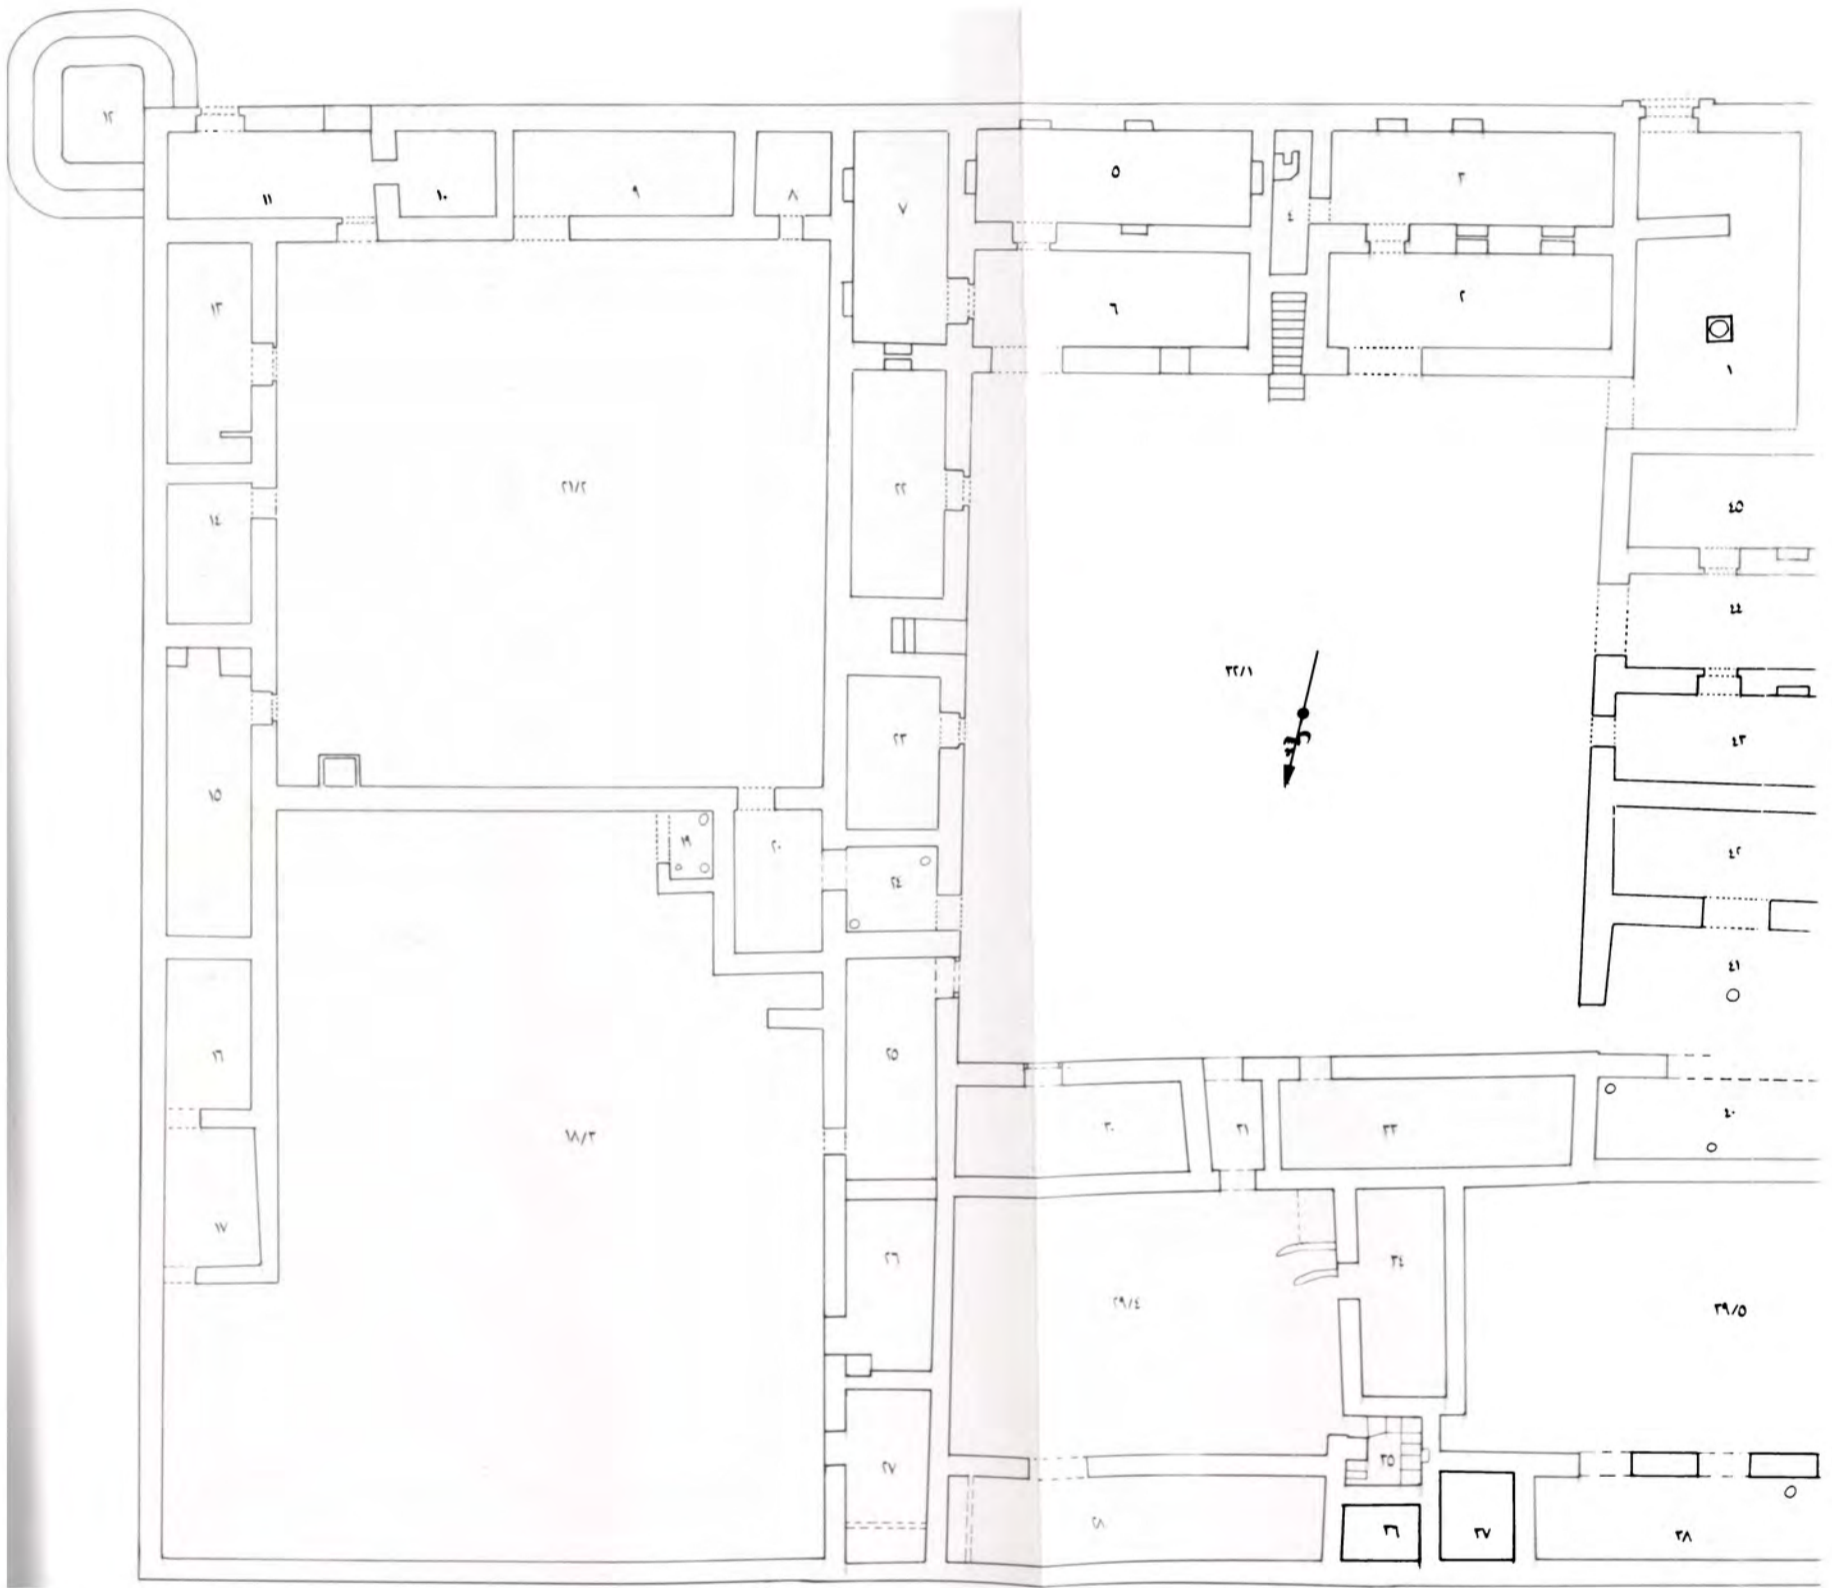
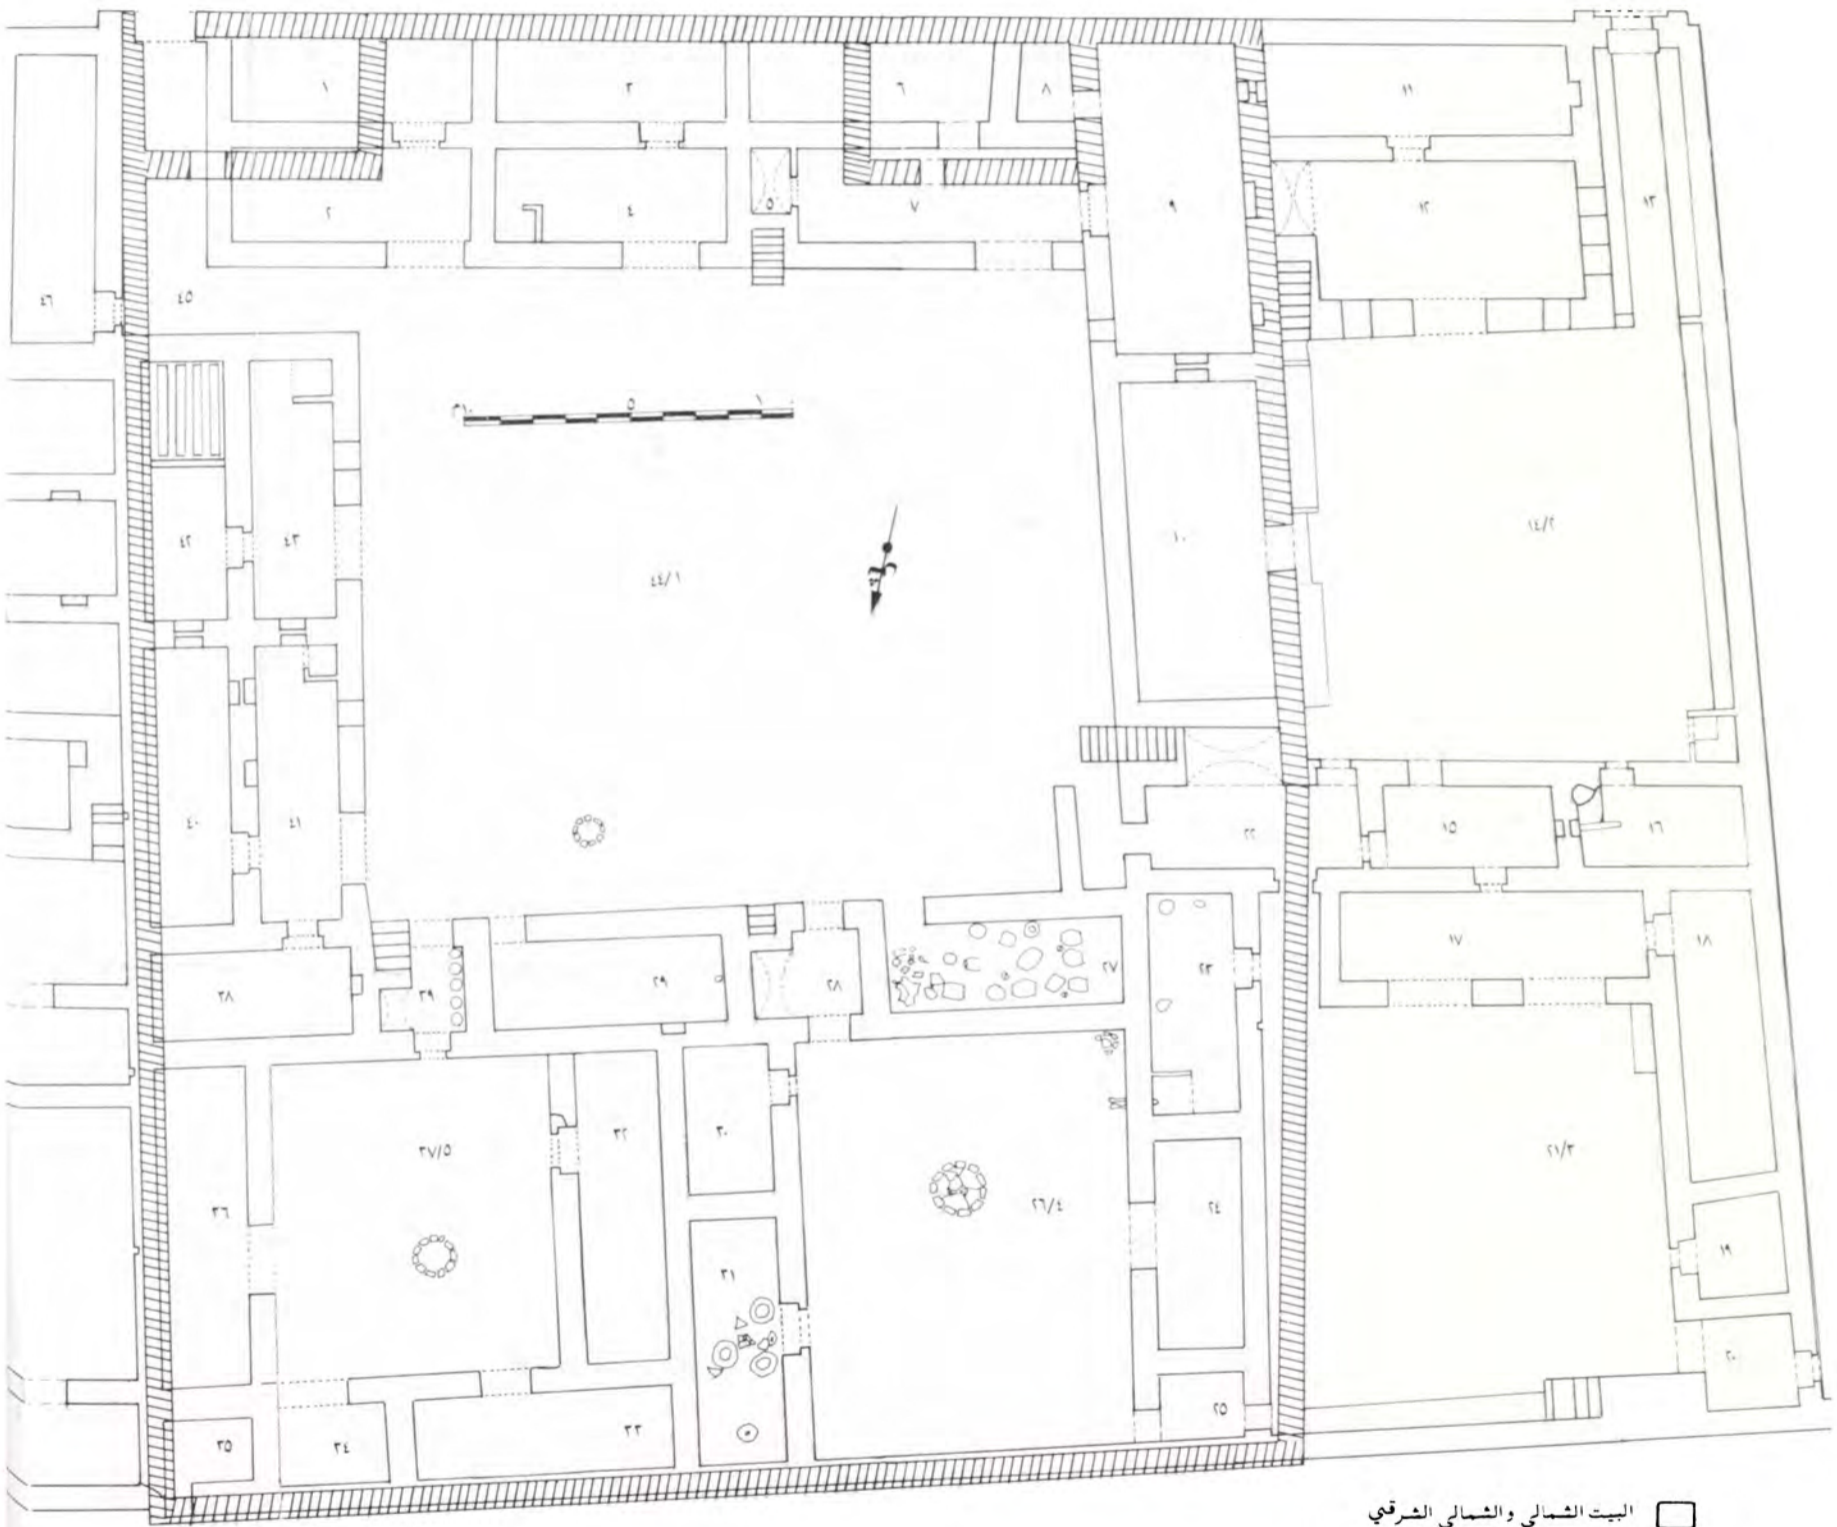
البيت الشمالي والشمالي الشرقي □
البيت المتأخر ▨

التقسيم العام للبيت الشمالي متأخر العهد ^(١)

هو عبارة عن مساحة مستطيلة تحيط بها أربعة جدران يبلغ طول الجدار الشرقي ٤٦,٢٠ م والشمالي ٣٥ م والجنوبي ٣٥ م والغربي ٤٤,٢٠ م ولا يوجد بهذه المساحة الكبيرة إلا أربع حجرات مستطيلات ، حجرة بالزاوية الجنوبية الغربية وحجرتان إلى الشمال منها تلاصقان الجدار الشمالي للحجرة الغربية وحجرة بالزاوية الجنوبية الشرقية ، أما المساحة المتبقية فهي عبارة عن أرض فضاء لا يوجد بها أي بقايا بناء .

(١) أنظر مخطط البيت الشمالي والشمالي الشرقي .

التقسيم العام للبيتين الشمالي والشمالي الشرقي

يتألف البيتان الشمالي والشمالي الشرقي من مجموعة من الساحات المركزية تتخذ الشكل شبه المربع في الغالب ، ويحيط بكل حوش العديد من الحجرات المستطيلة المختلفة المساحات، يتقدم بعضها ظلات مستطيلة (ليوان) تشرف على الحوش بفتحة ذات عقد مدبب بينما يتخلل بعض جدران الحجرات الداخلية عدد من الكوى (الرواشن) لوضع أدوات الزينة وغيرها ، كما يوجد بالحجرات وخصوصاً في إحدى زواياها مكان للإستحمام إما مع مستوى أرضية الحجرة أو يرتفع عنها بحوالي ١٢ سم ويتوسطه ثقب تصريف الماء إلى حفرة في باطن الأرض .

البيت الشمالي (☆)

يتخذ البيت الشمالي في تخطيطه العام الشكل المستطيل ، وتبلغ أطوال جدرانها ، الشمالي ٥١ م والغربي ٤٤ م والشرقي ٤٦ م والجنوبي ٤٩ م وتقسيمه المعماري كالتالي :

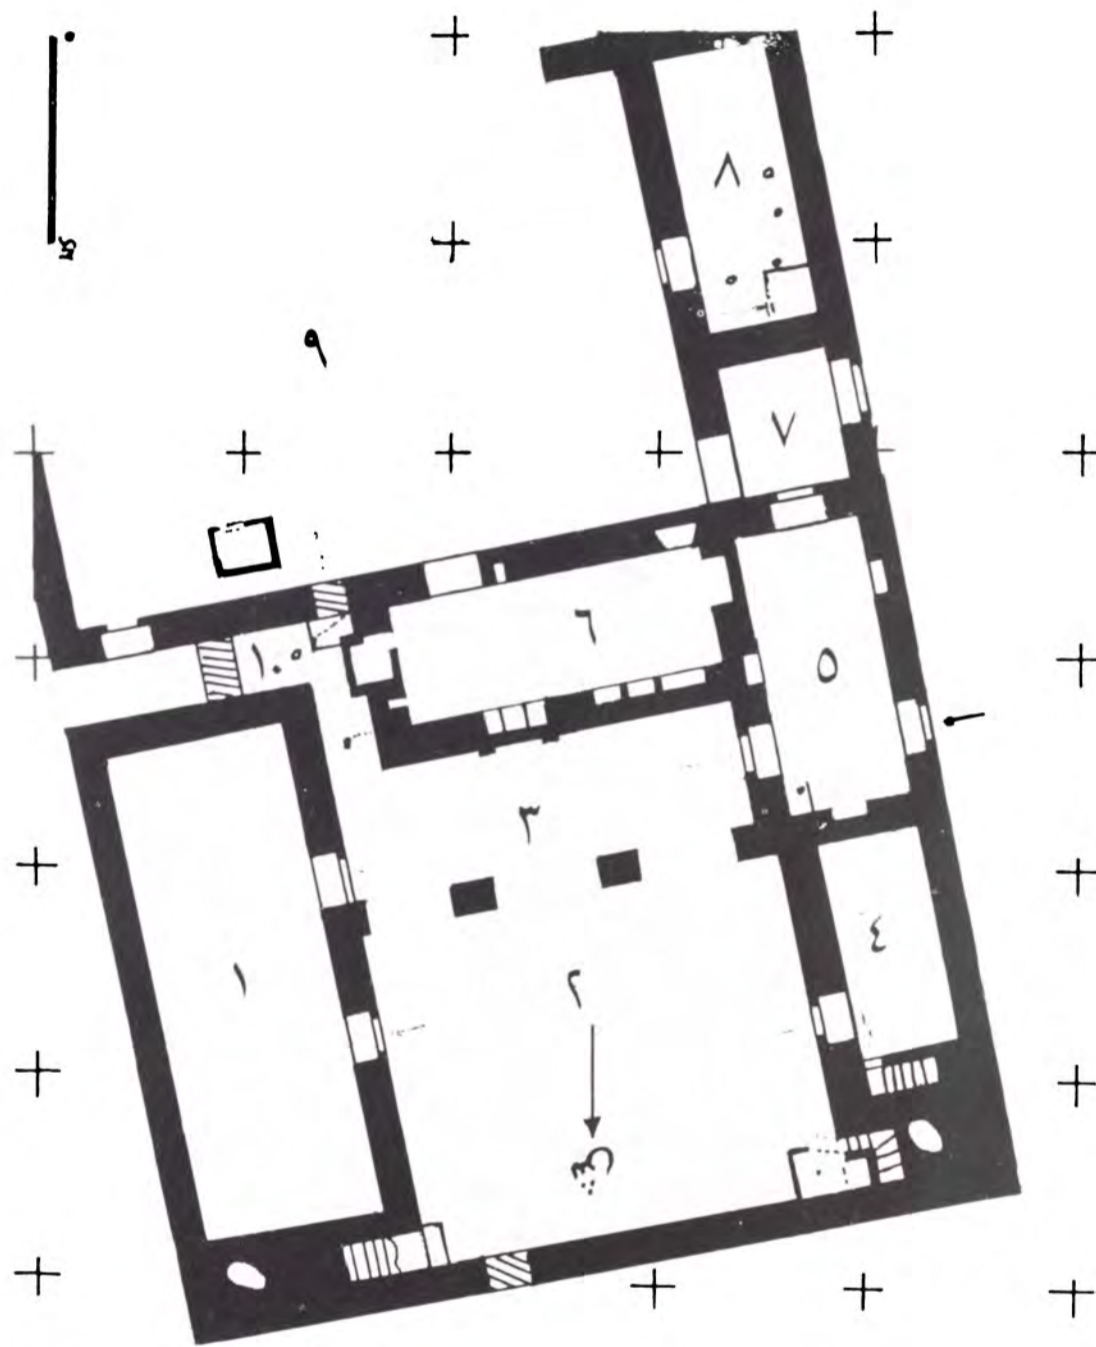
الزيارة - مخطط البيت الجنوبي .

البيت الجنوبي

أختير هذا الموقع لإرتفاع أطلاله مما أوحى بإمكانية إحتفاظ هذا البيت بمعالمه الهندسية والزخرفية ، أو إمكانية وجود أكثر من طبقة سكنية ، وقد أمكننا خلال الموسم الأول الكشف عن قسم منه برز بكامل دقائقه وتفصيله والتحويلات التي أدخلت عليه مما يدل على أن البيت ظل قائماً ومأهولاً لفترة طويلة ، أما مخططه فهو على نمط البيوت الشرقية ، يتألف من حوش مربع تحيط به الغرف من جهاته الأربع .

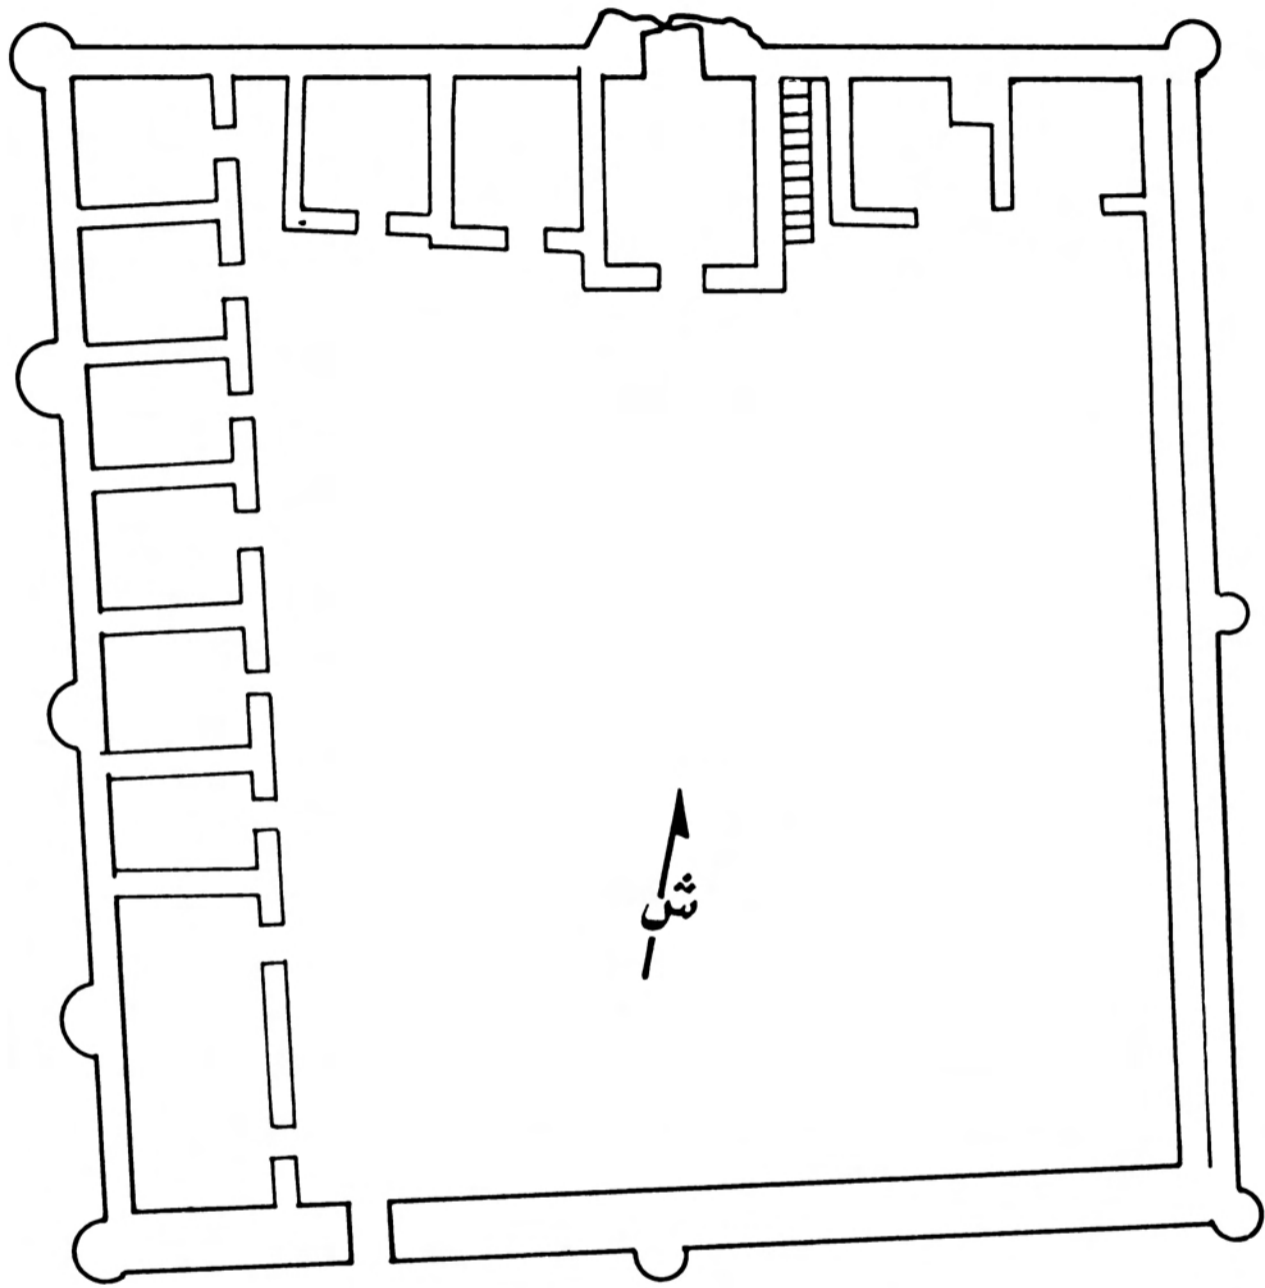
مروب - مخطط القلعة الثانية

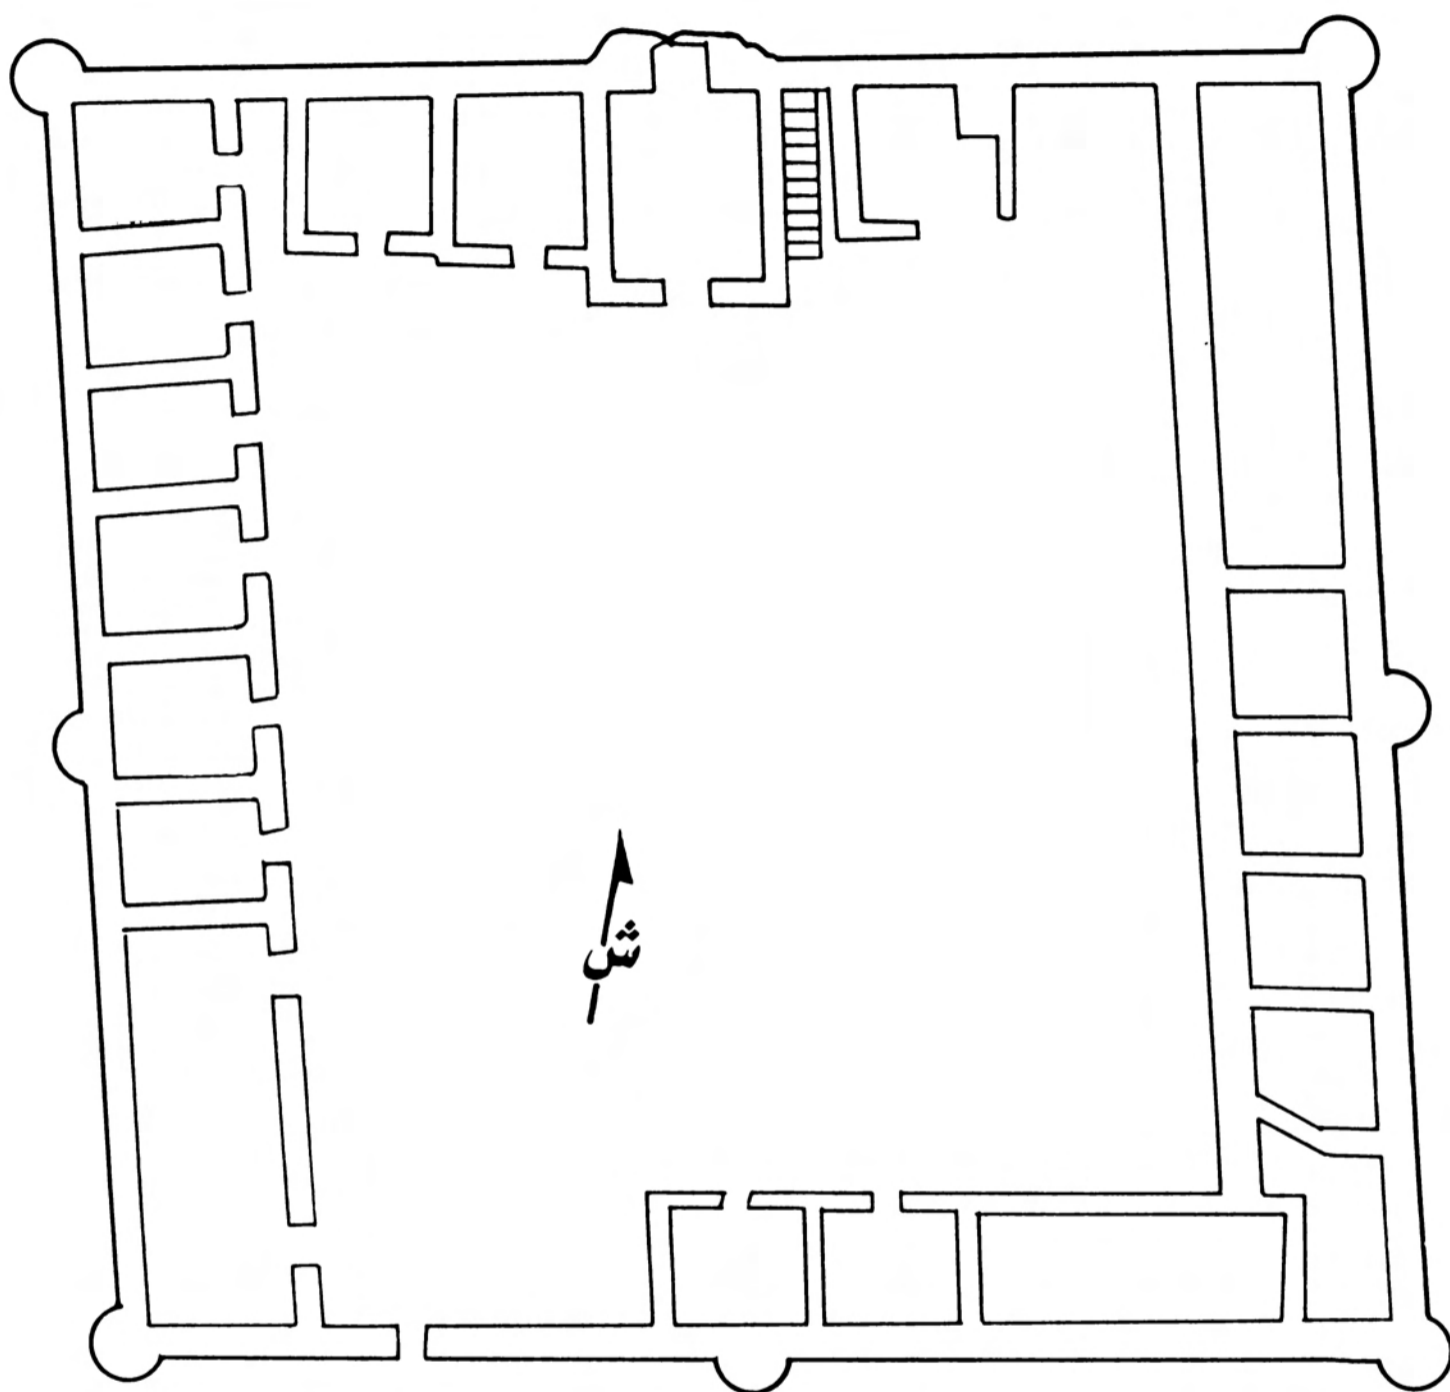
مروب - مخطط القلعة الأولى

فى الركن الجنوبى الشرقى من الساحة الداخلية للقلعة توجد بئر ماء يبلغ قطر فوهتها
١,٥٠ م تضيق كلما نزلنا بإتجاه القاع ، ولقد كانت هذه البئر المصدر الرئيسى لمياه الشرب
لأهل القلعة وخاصة فى حالات الحصار حيث يهرع أهلها للتحصن بها ، وقد تم تنظيف هذه

البئر الذي بلغ عمقها تسعة أمتار لمعرفة العمق التي إستخرجت منه المياه الجوفية في ذلك العصر إضافة إلى إمكانية العثور على قطع لجرار فخارية ربما تكون قد إنكسرت أثناء رفع الماء ، وحيث أنه لم يعثر على أى بقايا أوعية فخارية ، فمن المحتمل أن آواني رفع الماء كانت من الجلد .

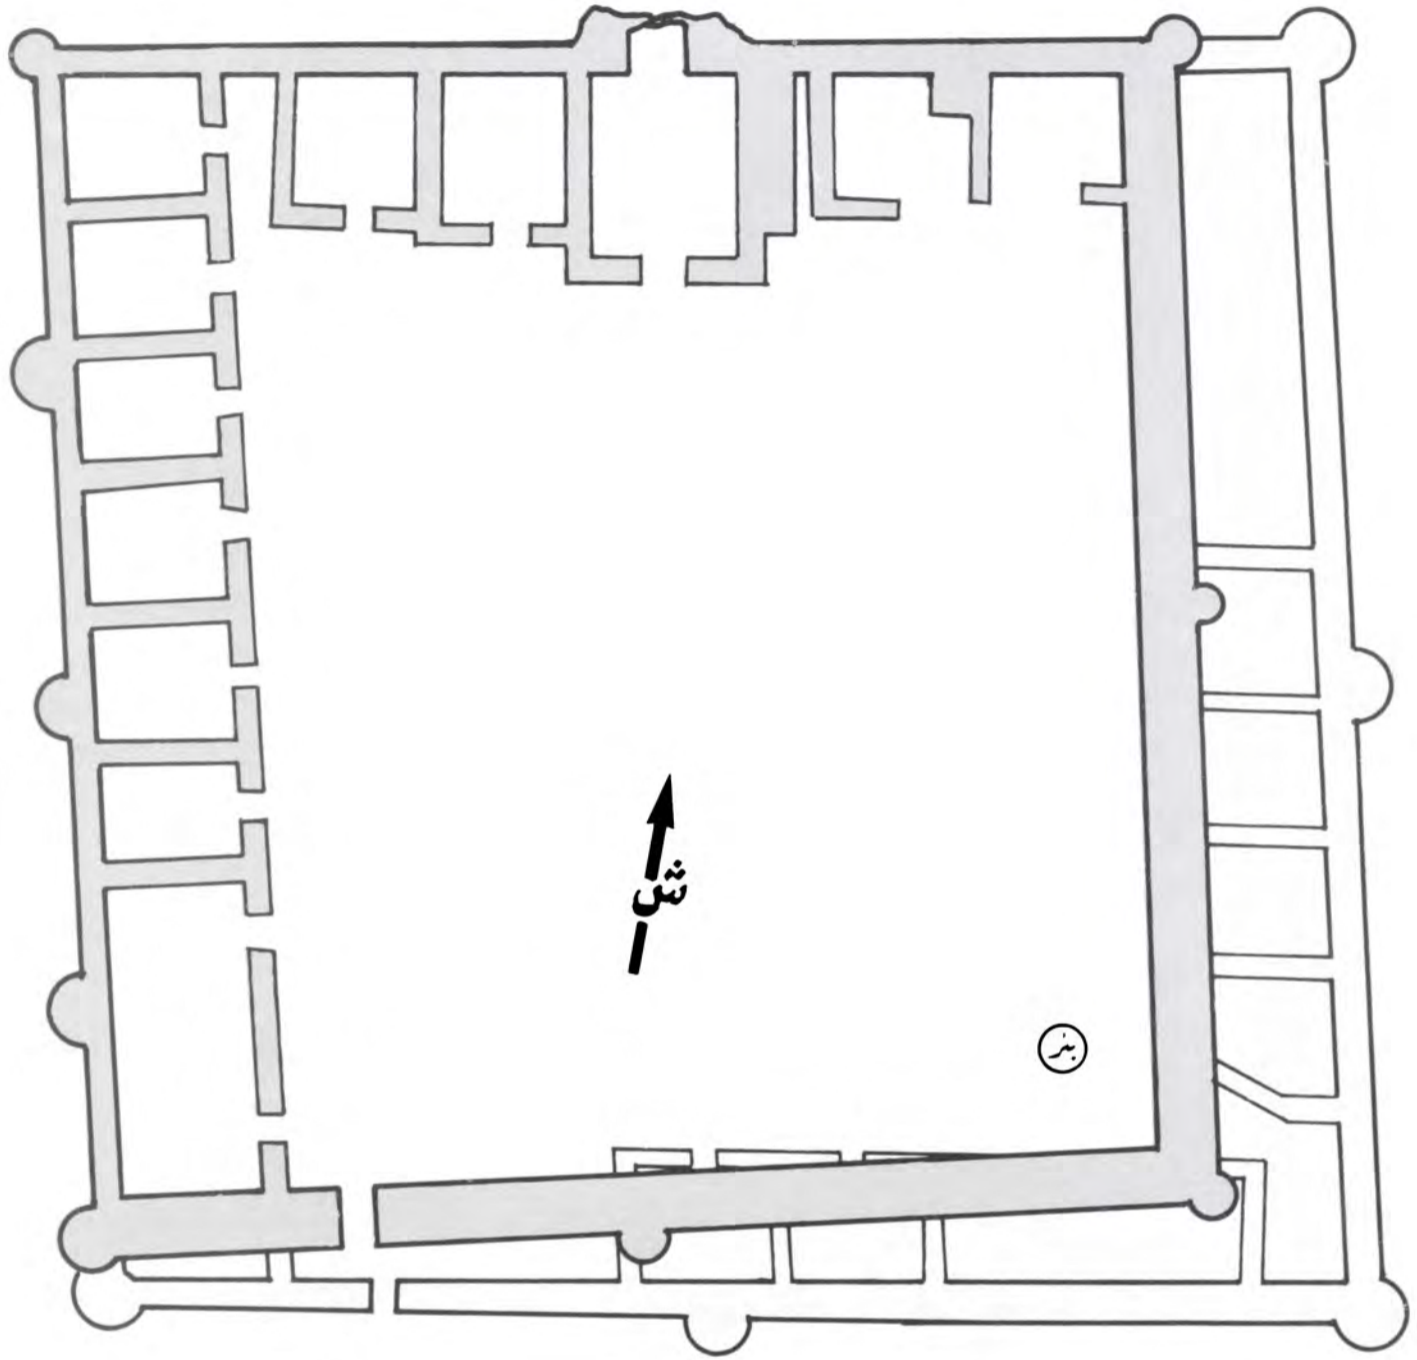
مروب القلعة الأولى

القلعة الثانية

إستخدمت في كافة أبنية مروب في الفترتين الحجاره غير المهذبة التي تم التقاطها من المنطقة المحيطة بالموقع ، وقد خصصت الحجاره الكبيرة للمداخل والأبراج وزوايا الأبنية لتقويتها ، أما الملاط فقوامه الطين الطبيعي الذي يتوفر بكثرة في المنخفضات المحيطة ، وقد إستعمل إلى جانب البناء كذلك لتغطية الجدران من الداخل والخارج .

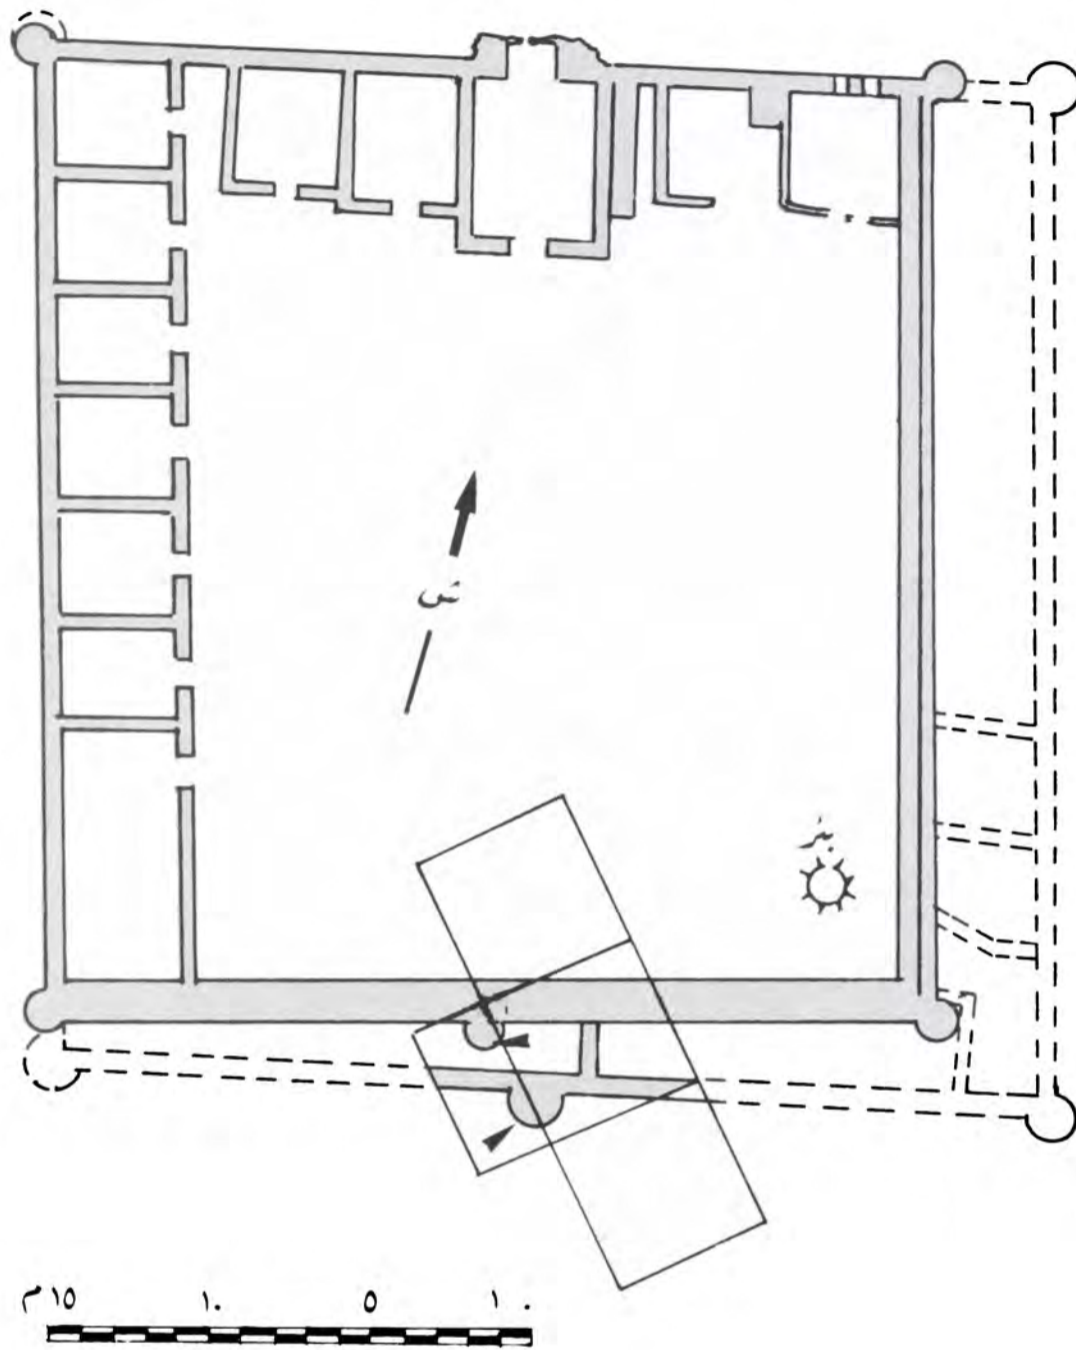
مروب - مخطط القلعتين من تقرير بعثة الآثار الفرنسية ، ١٩٧٩ م

وإننا من جانبنا نؤيد نتائج البعثة الفرنسية خاصة بعد ظهور المخطط الكامل للقلعة أثر إنتهاء عملية التنقيب بما يثبت أنه عباسي سواء من ناحية التصميم العام أو توزيع الأبراج والسراج الذي إكتشف في الغرفة (رقم ١٢) والمصنوع من حجر السيتياتيت^(١) ويتخذ شكل قارب صغير يعود إلى نفس العصر .

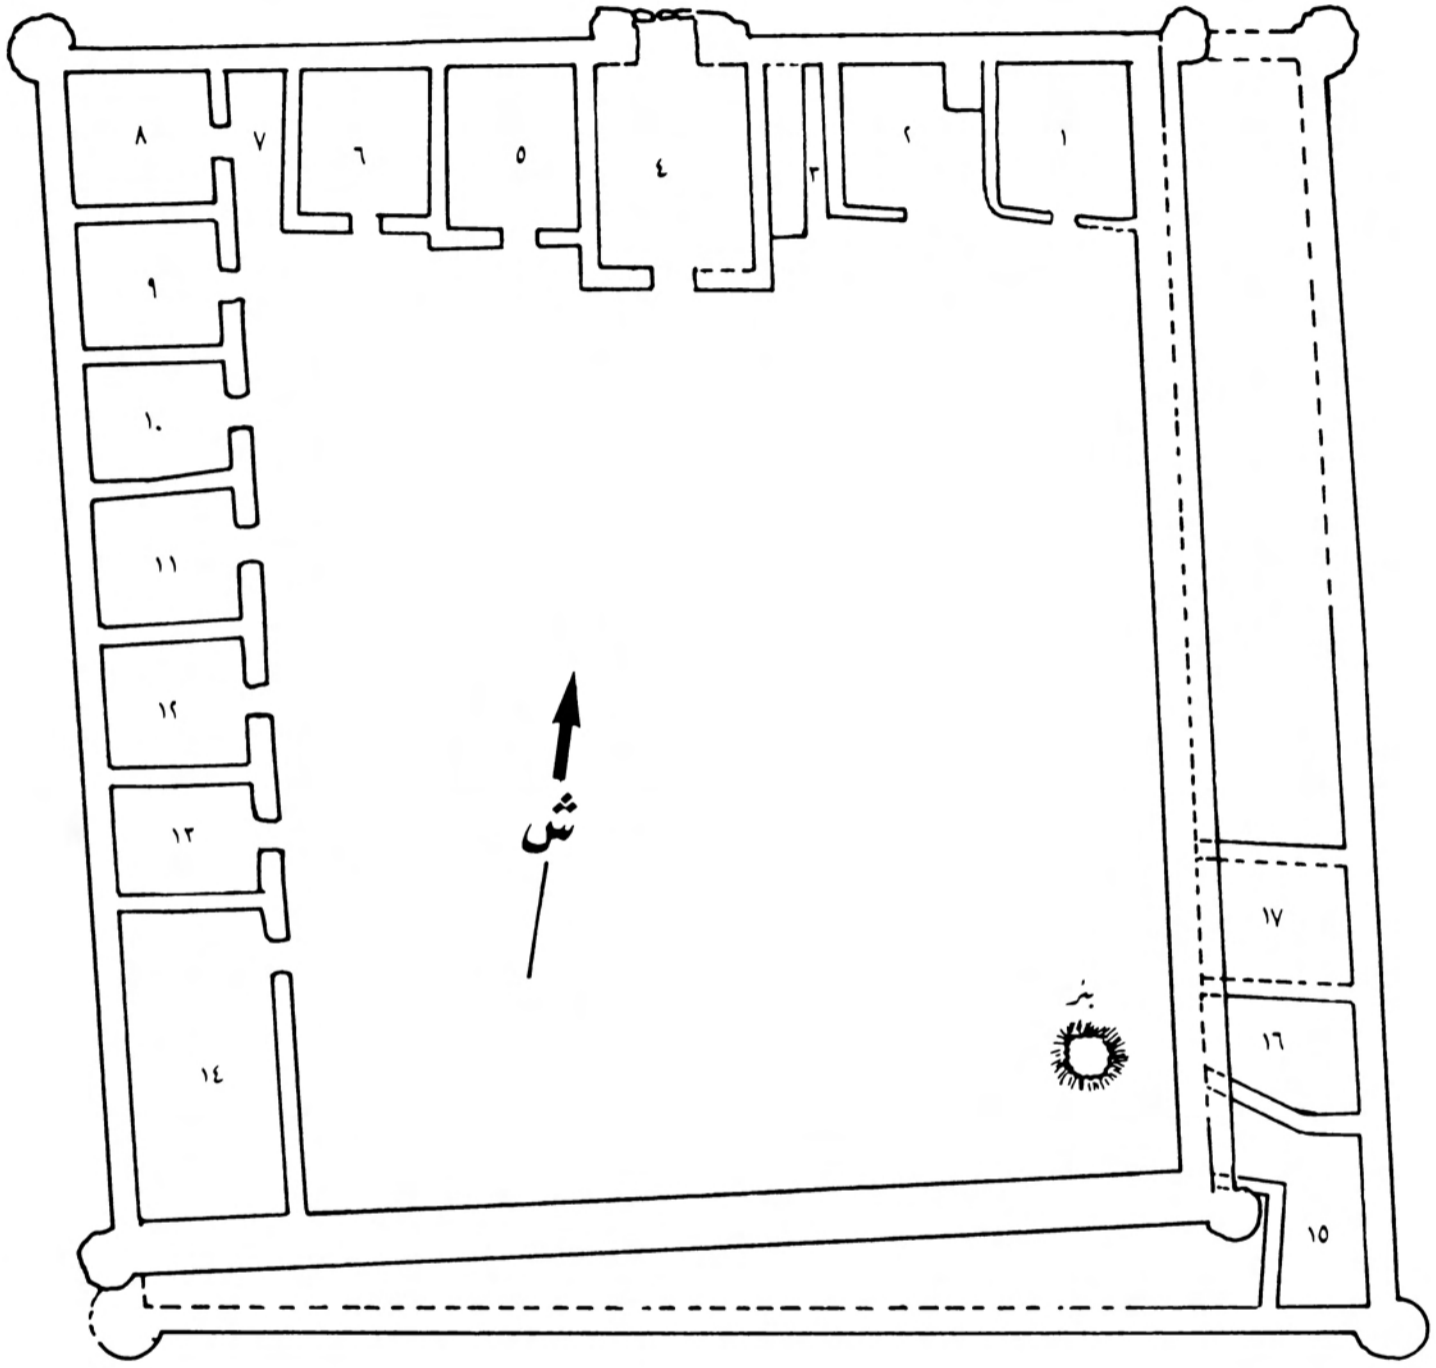
مروب - أول مخطط للقلعتين كما ورد في تقرير غير منشور لبعثة الآثار
الدانماركية ١٩٧٤ م .

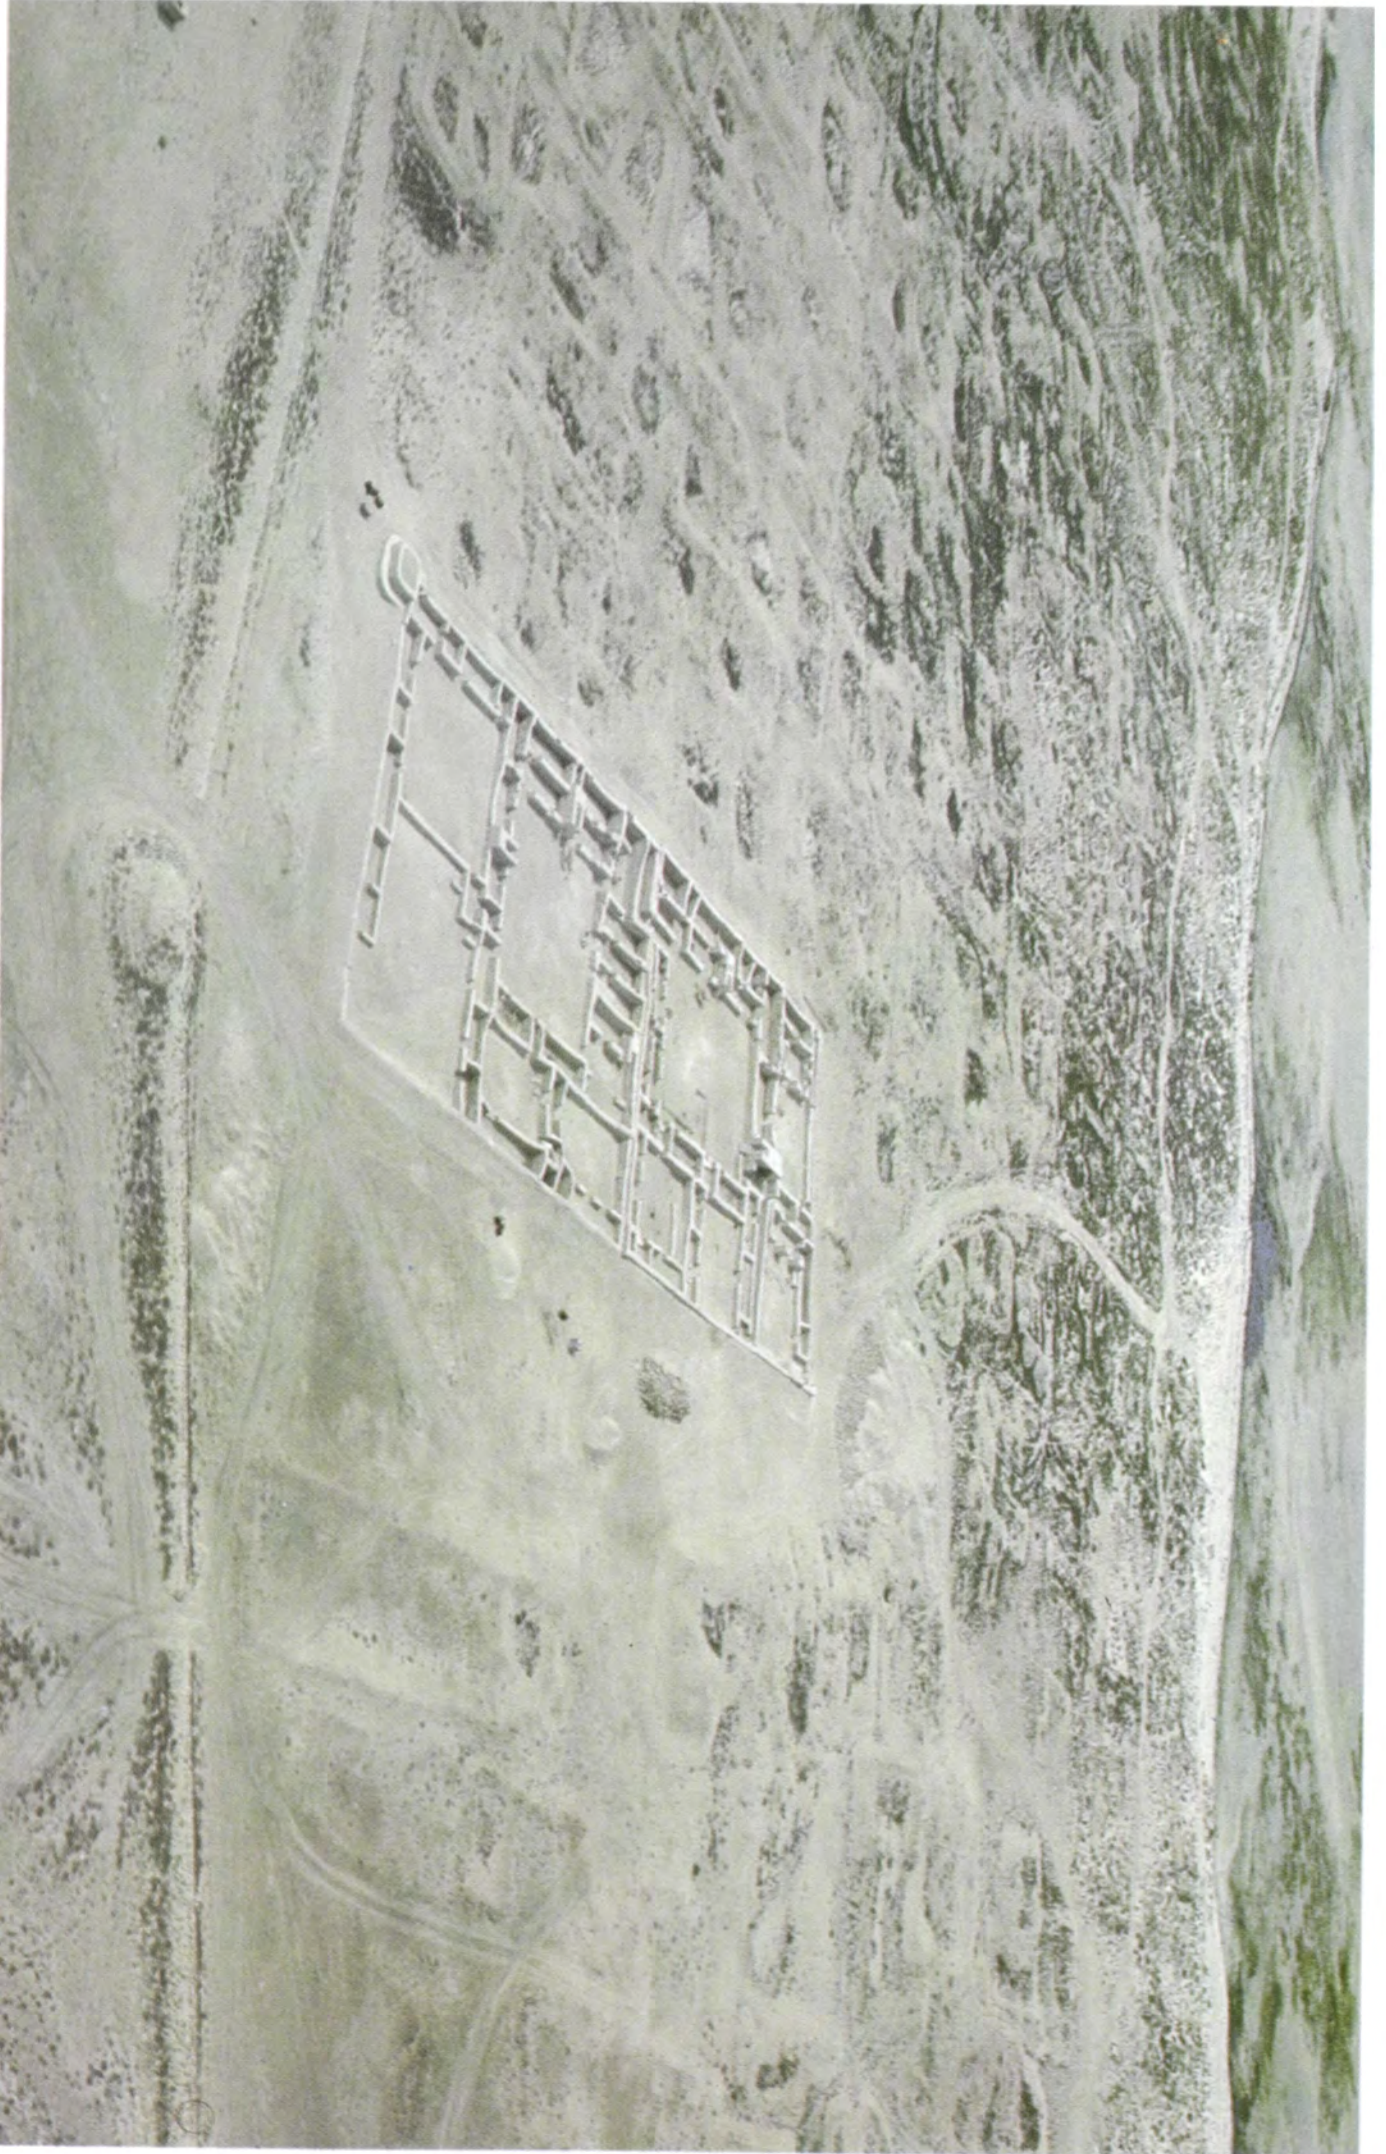
الزبارة - قطاع أفقي في المذبلة رقم ١

اختيرت إحدى المزابل في الجهة الجنوبية من خارج سور المدينة للتنقيب بها ، على إعتبار أن المزبلة ما هي إلا مكان تتجمع فيه المخلفات التي ترمي من بيوت أهل المدينة ، ولقد تم تقسيم المزبلة إلى مربعات ٥ × ٥ م وأتبعت طريقة فنية دقيقة في عملية التنقيب هي طريقة الطبقات حتى يسهل تصنيف ما يتم العثور عليه من قطع فخارية وخزفية وعملات قديمة وغيرها .
